MAITRISE DE LA SURETE DES OUVRAGES RETOUR D'EXPERIENCE SUR L'UTILISATION DES DRONES POUR L'INSPECTION DES OUVRAGES HYDRAULIQUES D'EDF

Feedback on the use of Drones at EDF's Hydraulics works

Cet article présente un retour d'expérience d'inspection par drone de deux grands ouvrages hydrauliques : un barrage et une conduite forcée.

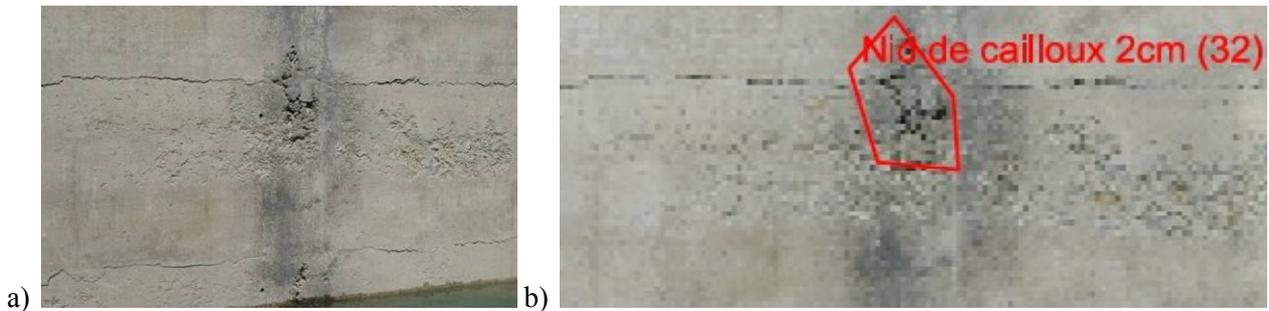
Figure 4 – a) Photo brute b) Zoom sur extrait de plan PDF avec détection automatique du défaut et texture de fond

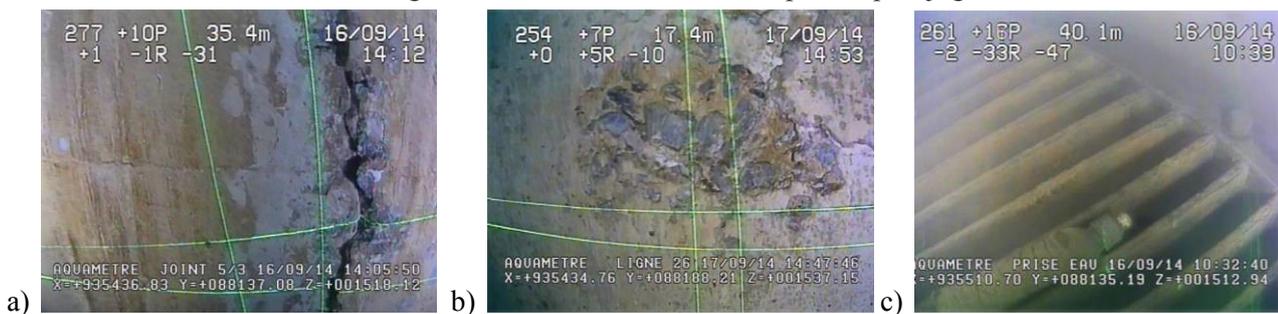
Figure 7 – Prises de vues lors de l'examen subaquatique a) Arrêtes de joint irrégulières (défaut de construction) b) Nid de cailloux c) Grilles de la prise d'eau

L'examen a mis en évidence que les défauts observés ne présentent pas d'importance majeure vis-à-vis de la pérennité de la structure et ne présentent pas d'évolution depuis le précédent examen subaquatique, et que par conséquent le parement amont immergé du barrage de la Gittaz présente un bon état général.

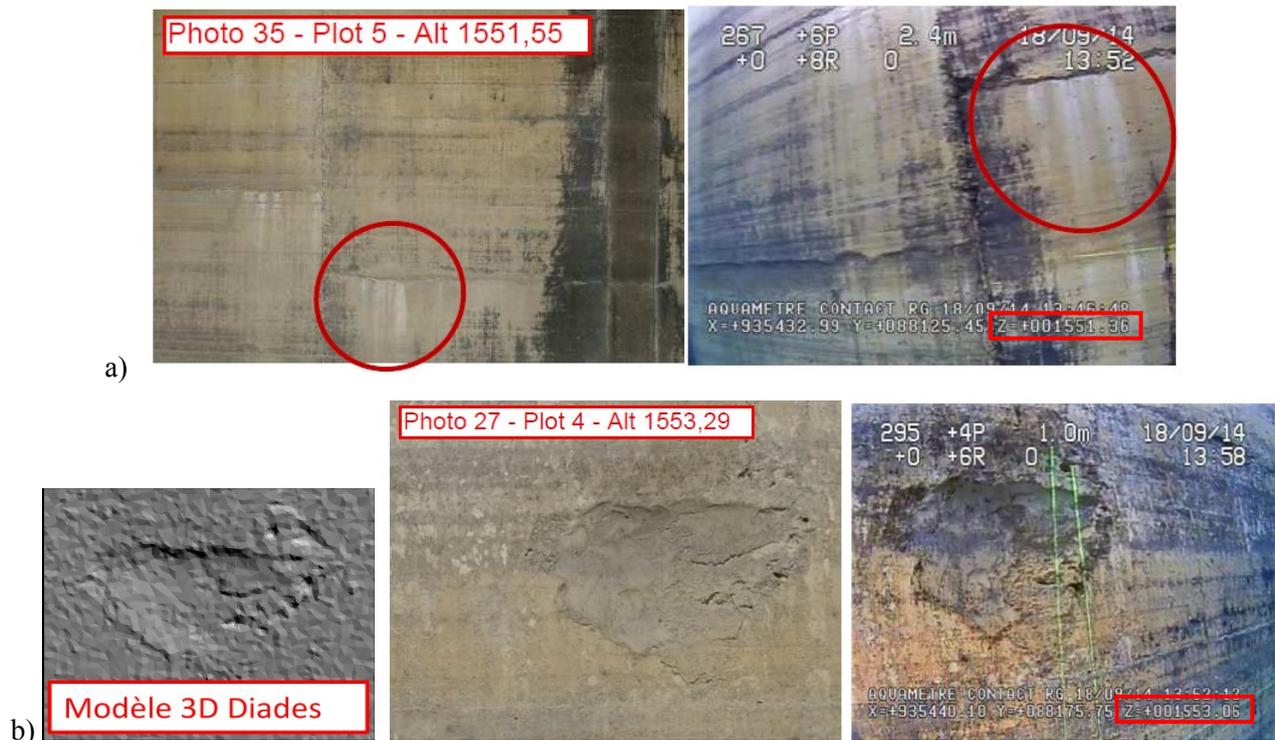
Figure 8 – Comparaison techniques d'examen a) Couleur de calcite observée depuis le drone à gauche et depuis le ROV à droite b) Restitution ragréage à partir d'un extrait du modèle 3D, ragréage observé depuis le drone et depuis le ROV à droite

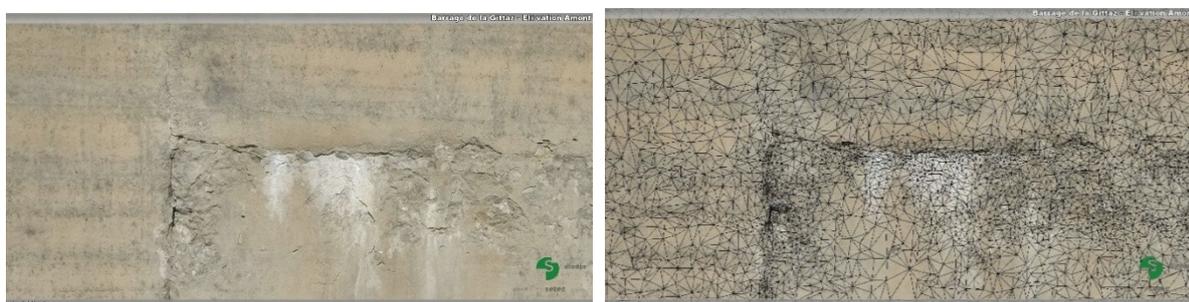
Figure 9 – Couleur de calcite : restitution 3D avec et sans maillage
