MAITRISE DE LA SURETE DES OUVRAGES RETOUR D'EXPERIENCE SUR L'UTILISATION DES DRONES POUR L'INSPECTION DES OUVRAGES HYDRAULIQUES D'EDF

Feedback on the use of Drones at EDF's Hydraulics works

Cet article présente un retour d'expérience d'inspection par drone de deux grands ouvrages hydrauliques : un barrage et une conduite forcée.

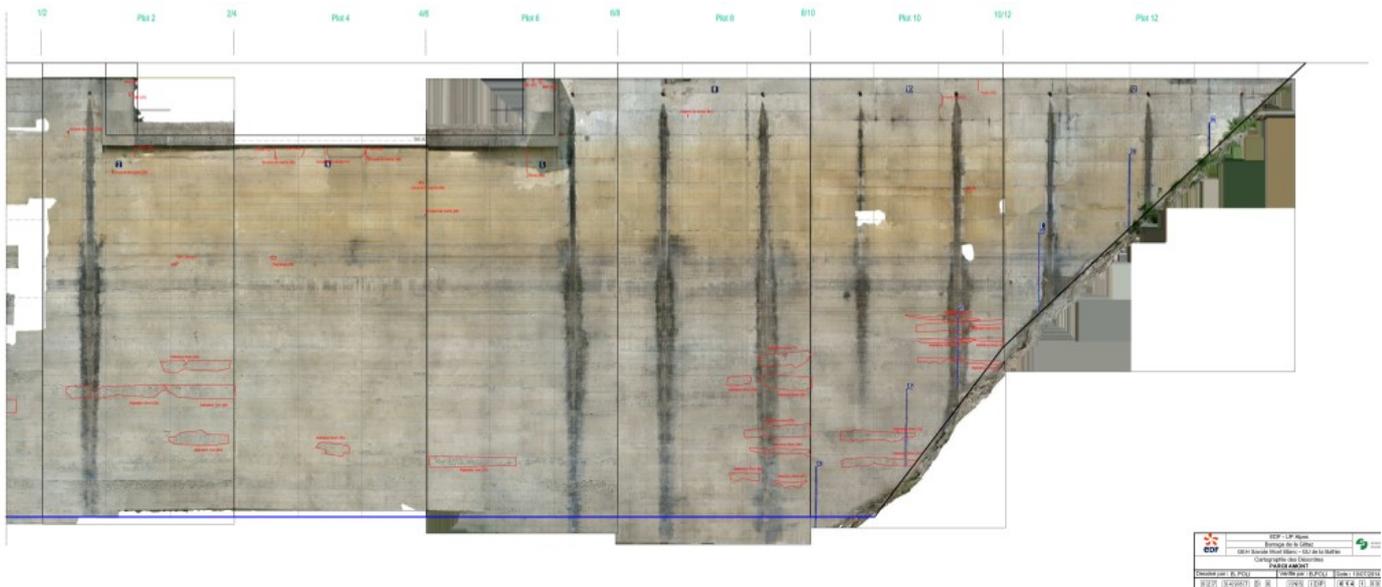
Figure 5 – Restitution sur plan Autocad® avec texture de fond

L'examen a mis en évidence que les défauts observés ne présentent pas d'importance majeure vis-à-vis de la pérennité de la structure et par conséquent que le parement amont du barrage de la Gittaz présente un bon état général.

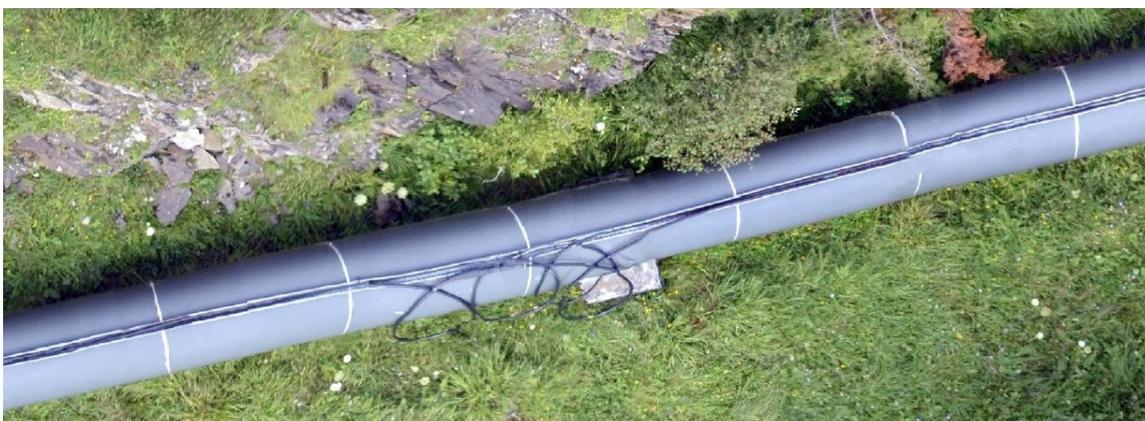
La bonne qualité du rendu de l'orthoimage permet ainsi de visualiser l'intégralité de la conduite et n'a pas nécessité d'évolution en montagne dans cette zone dangereuse. Le rendu est illustré par les extraits suivants.

Figure 13 : extrait de l'orthoimage sur la partie haute de la conduite

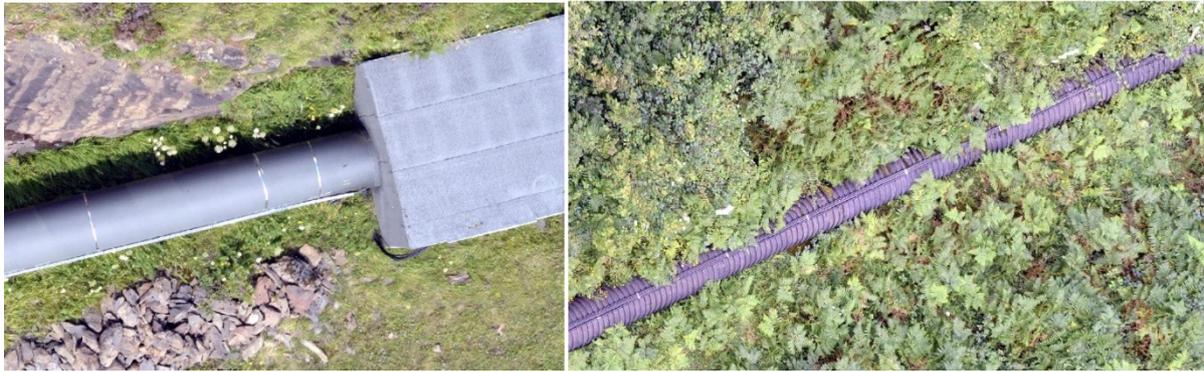
Figure 14 : extraits de l'orthoimage au niveau du massif M6 et dans la tranchée forestière

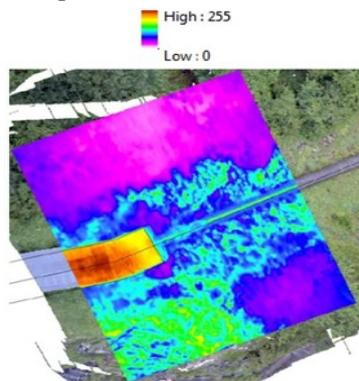
Les prises de vue par drone en infrarouge ont été réalisées avec un capteur dont les valeurs radiométriques ne sont pas constantes dans le temps pour un même point au sol. L'orthoimage thermique en vue de dessus n'est donc pas réalisable à partir de cette acquisition.

Figure 16 : aperçu du produit infrarouge massif et conduite en composition colorée
