# DIADÈS

## LA SCIENCE DU DIAGNOSTIC ET L'INGÉNIERIE DE LA DURABILITÉ, AU SERVICE DES STRUCTURES ET OUVRAGES D'ART DE GÉNIE CIVIL

REPORTAGE DE MARC MONTAGNON

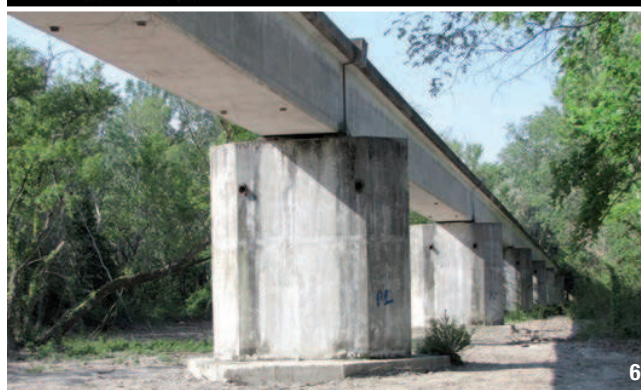
**5 & 6- Diagnostic complet de la structure de la passerelle du PL1 du pipeline Sud-Européen à la traversée de la Durance.**

→ Renforcer le tablier et les piles pour permettre la reprise des sollicitations sismiques sans renforcer les fondations.

→ Concevoir un renforcement particulier pour augmenter la durabilité de l'ouvrage en optimisant la géométrie de la précontrainte extérieure additionnelle palliant ainsi à d'éventuels défauts ultérieurs de la précontrainte interne au béton.

De ce fait, l'ouvrage fait actuellement l'objet d'un renforcement statique et dynamique original avec une précontrainte additionnelle servant à la fois à l'attelage des travées mais également au renforcement dynamique sous séisme vertical et au renforcement statique suivant la durabilité de la précontrainte intérieure. Cette précontrainte additionnelle pourra en l'occurrence être retirée si nécessaire, mais elle peut par ailleurs être démontée en cas de maintenance lourde nécessaire sur l'ouvrage au niveau du pipe.
